## Bogense Kystdiger – Strækning 8

Forbi campingplads

### Delstrækning 8

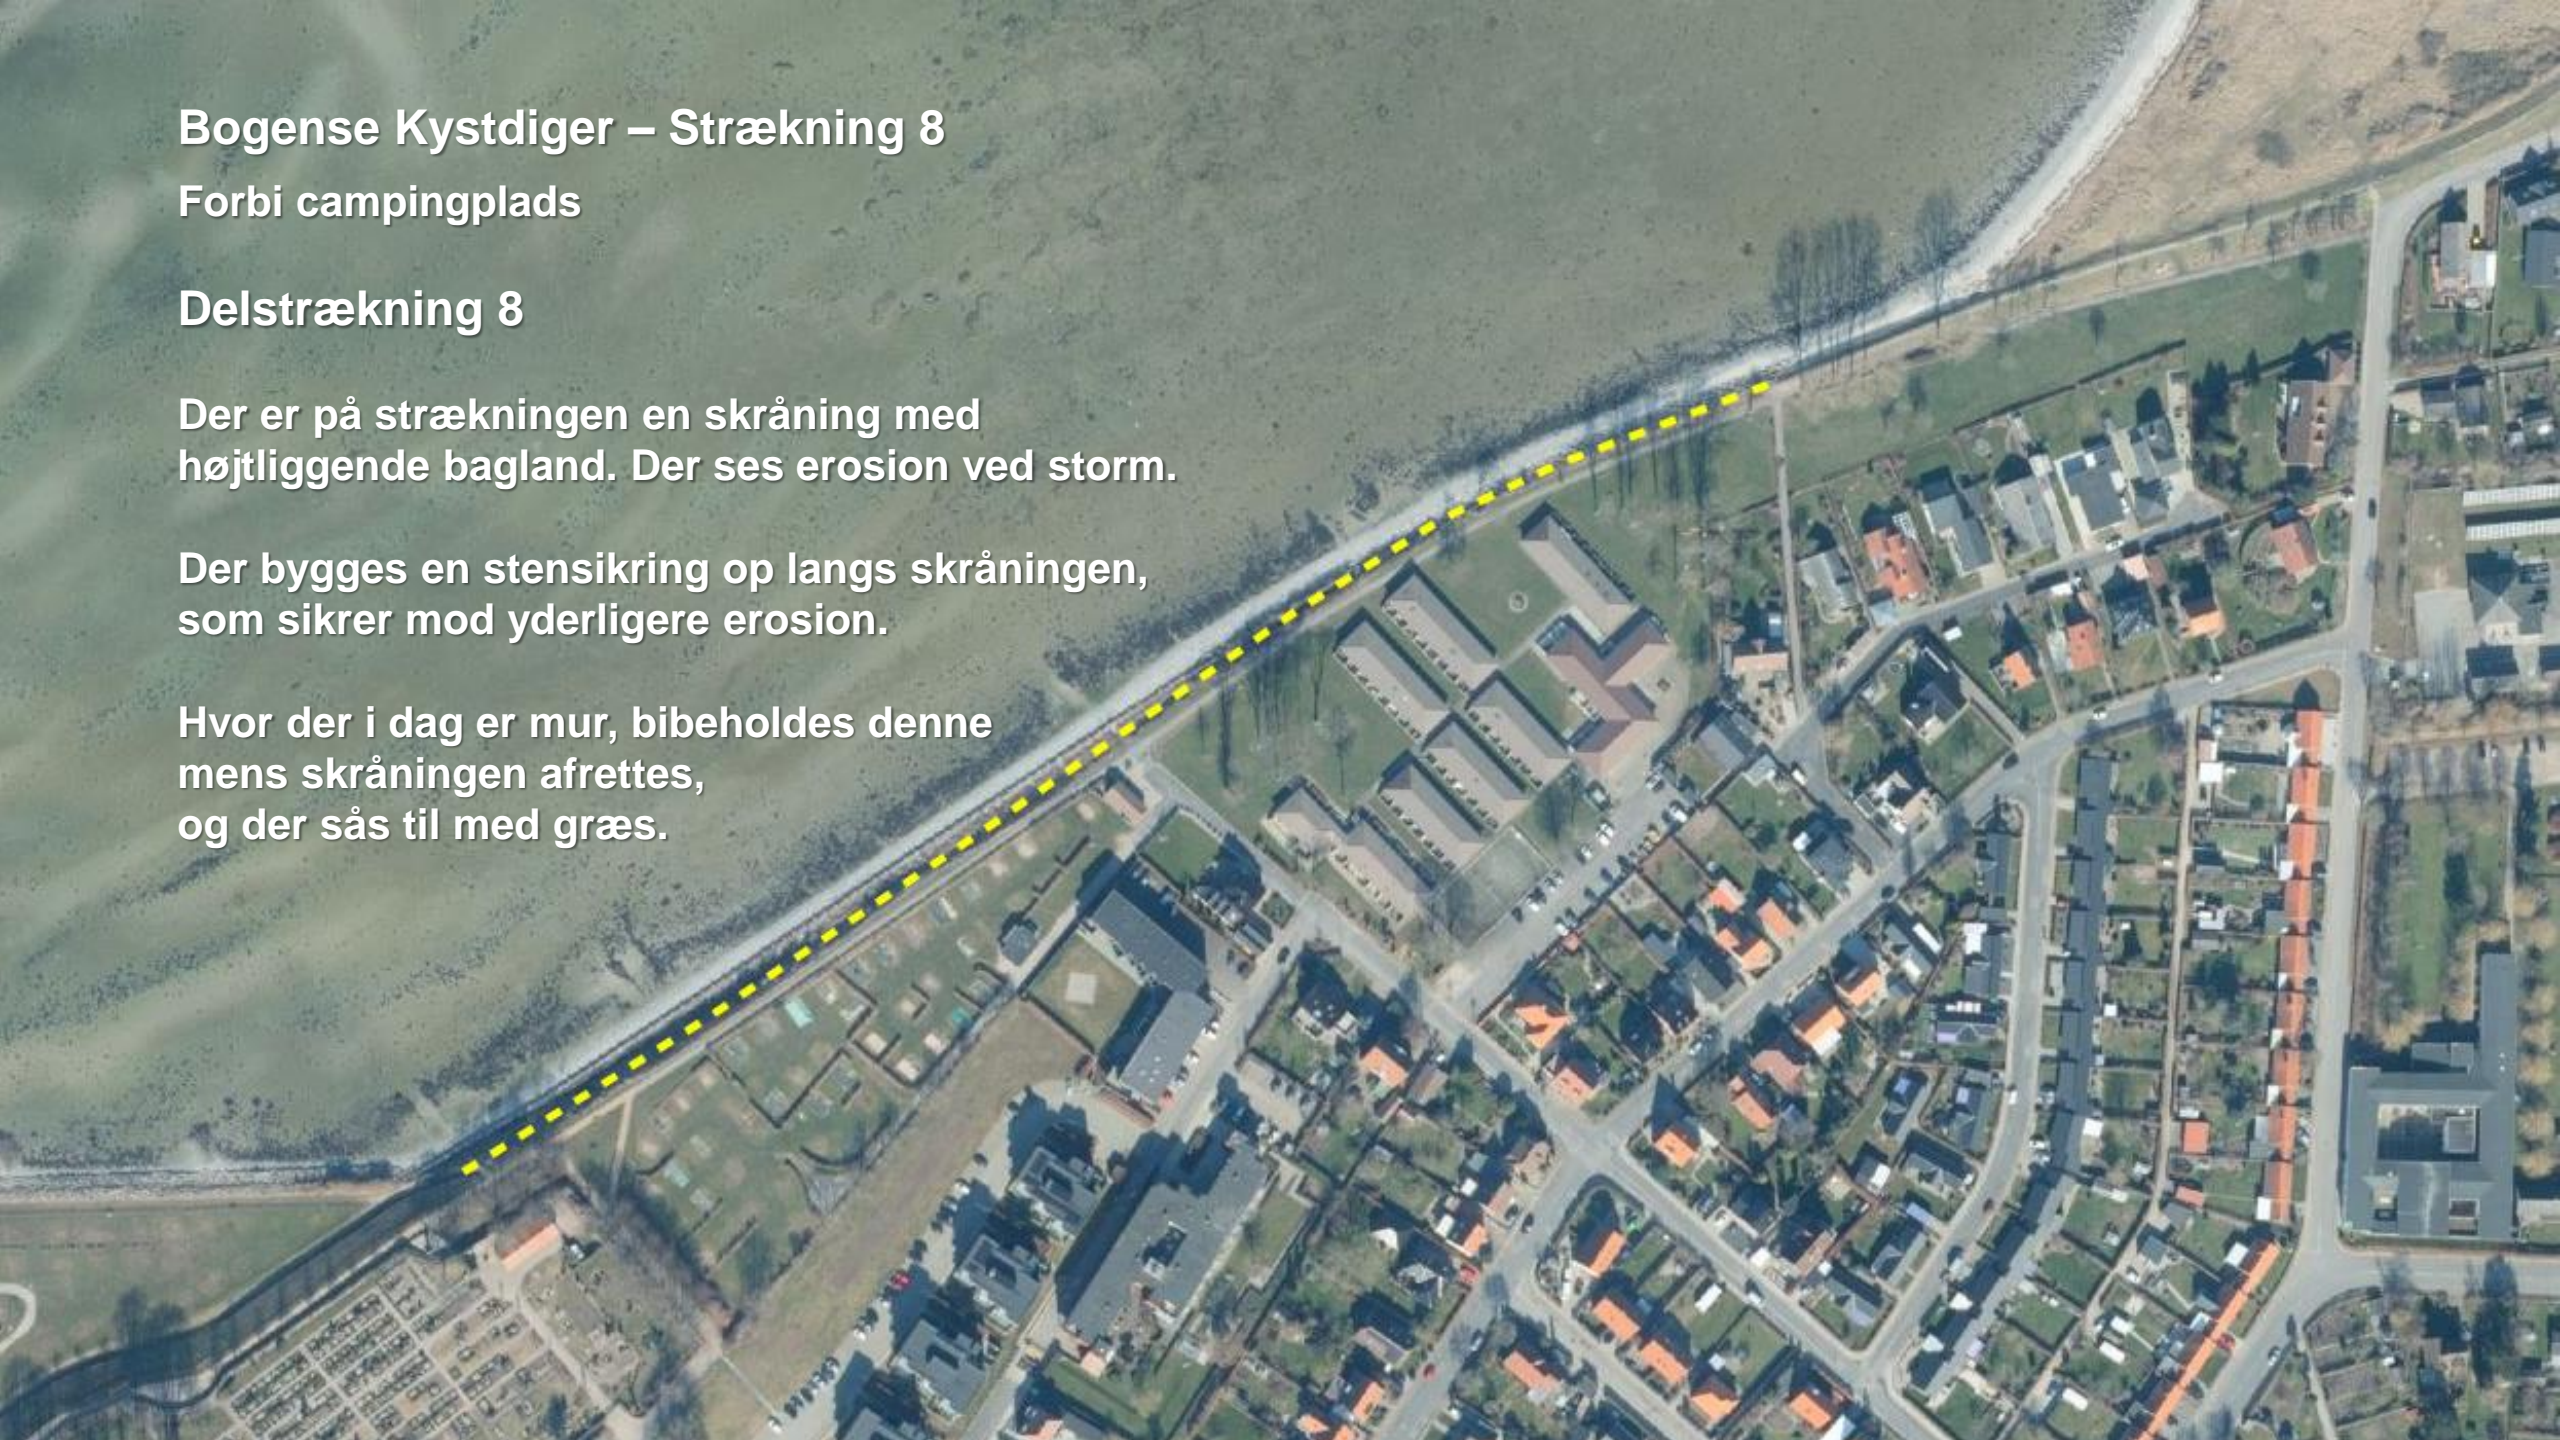
Der er på strækningen en skråning med højtliggende bagland. Der ses erosion ved storm.

Der bygges en stensikring op langs skråningen, som sikrer mod yderligere erosion.

Hvor der i dag er mur, bibeholdes denne mens skråningen afrettes, og der sås til med græs.
